Várandós Máriát ábrázoló metszet restaurálási dokumentációja

Bevezetés

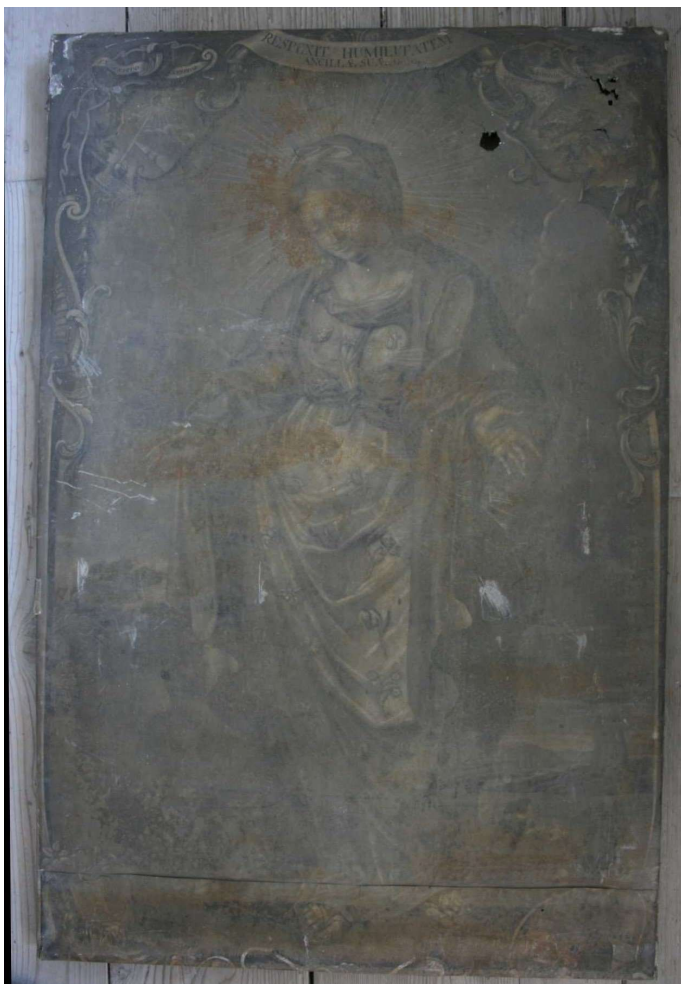
1. kép: A Mária-metszet állapota 2015-ben
(Tóth Zsuzsanna felvétele)

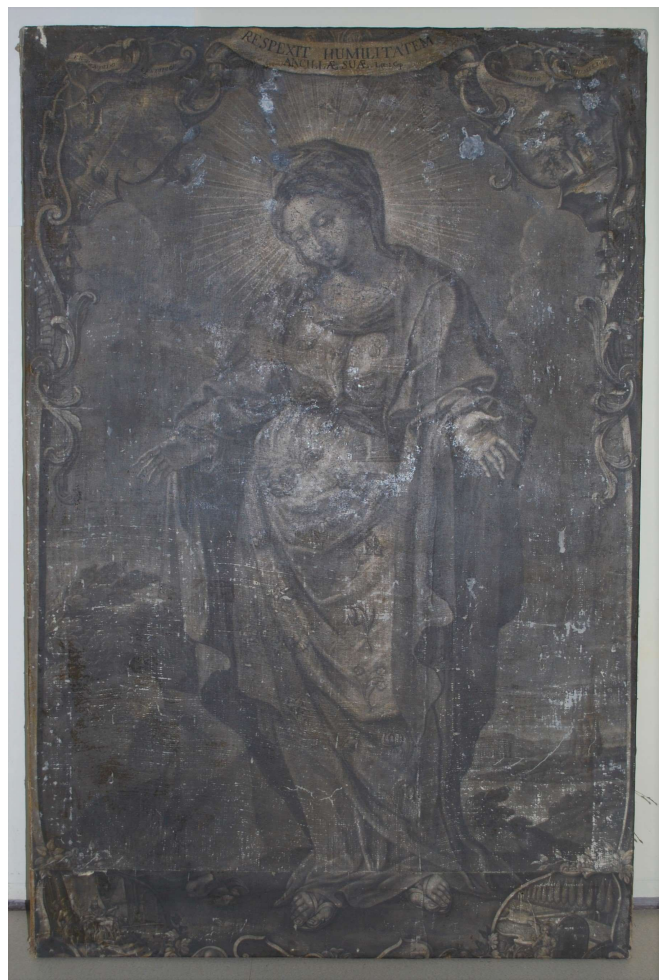
2. kép: A metszet állapota restaurálás előtt
(2020-ban)

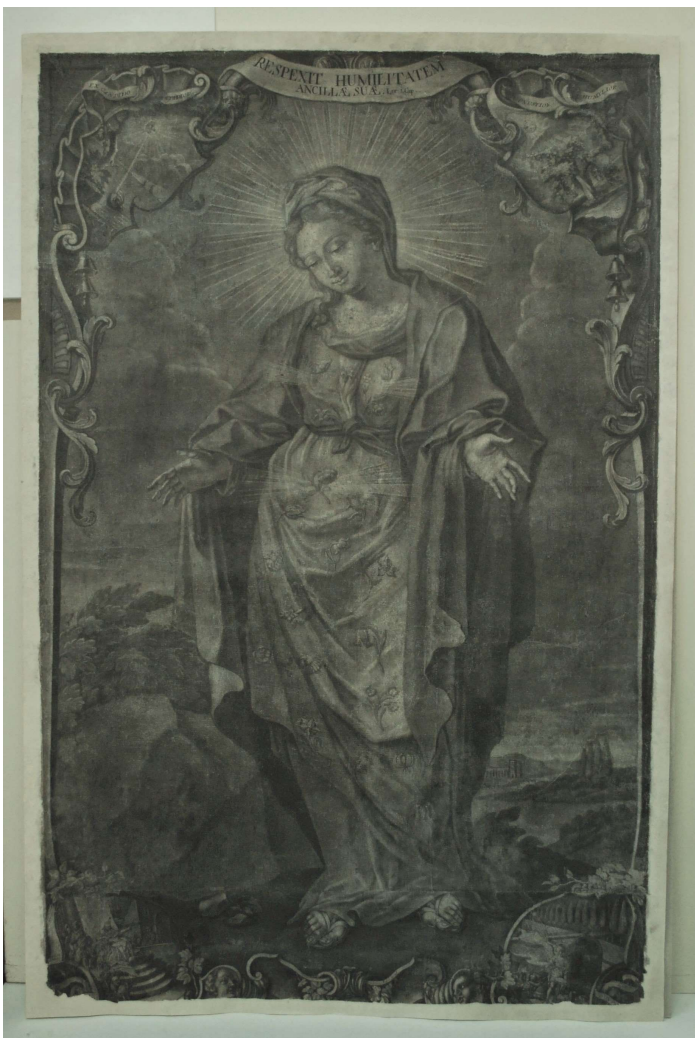
3. kép: A metszet restaurálás után

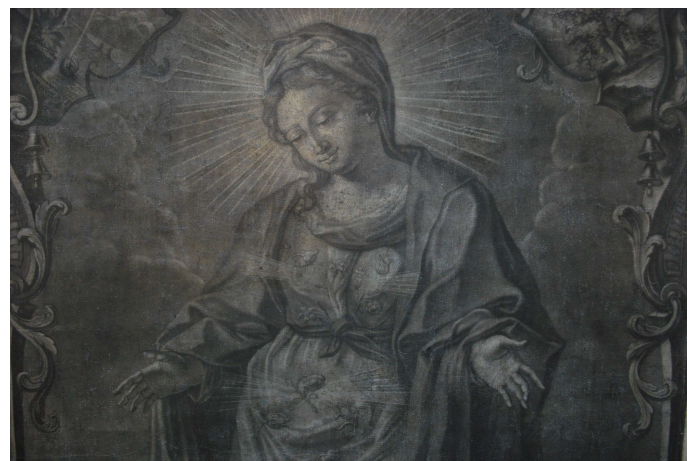
4. kép: Részlet a restaurált metszetről

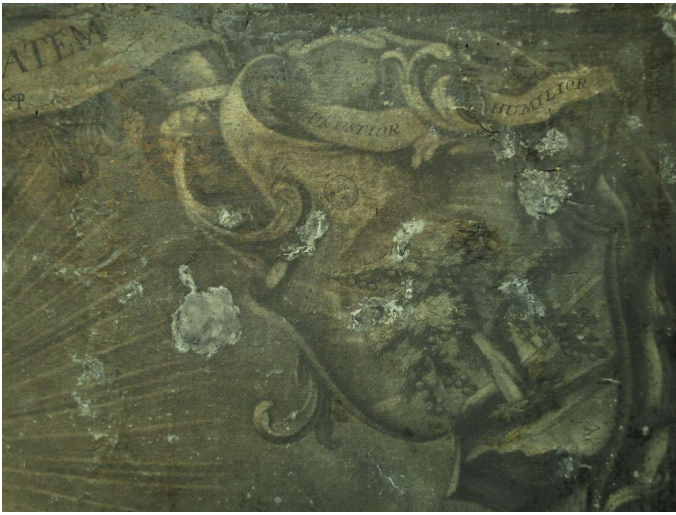
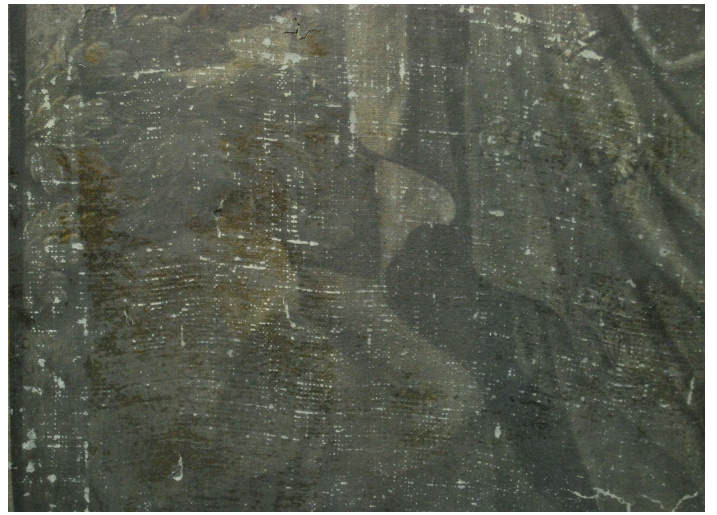
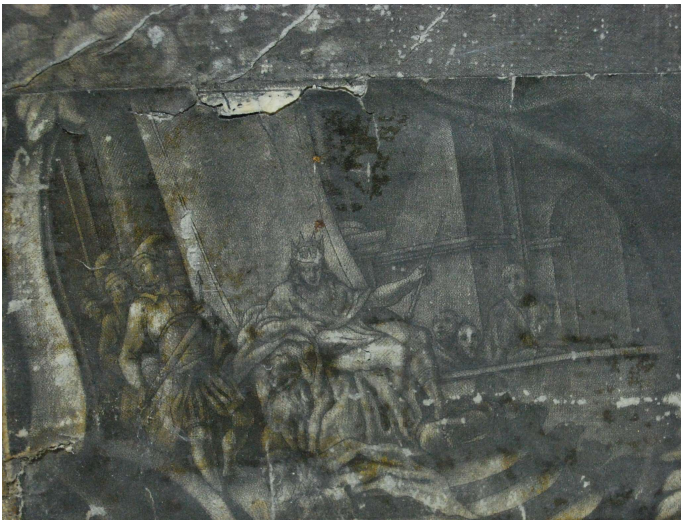
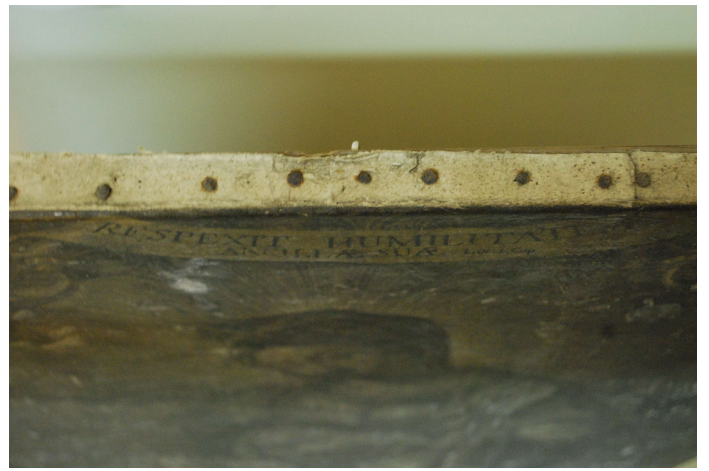
5. kép: Részlet a metszet jobb felső sarkáról a fehér lerakódásokkal
6-7.kép: Részlet a kopott, hiányos nyomatról és a lakkréteg foltokról
8. kép: A rozsdás vasszegekkel rögzített felső perem

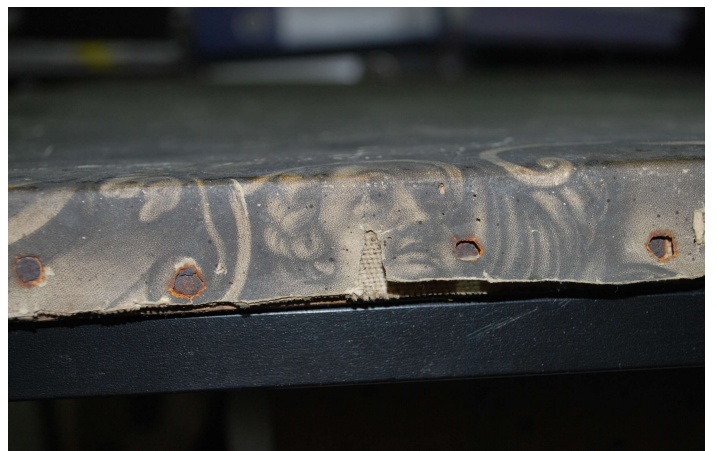
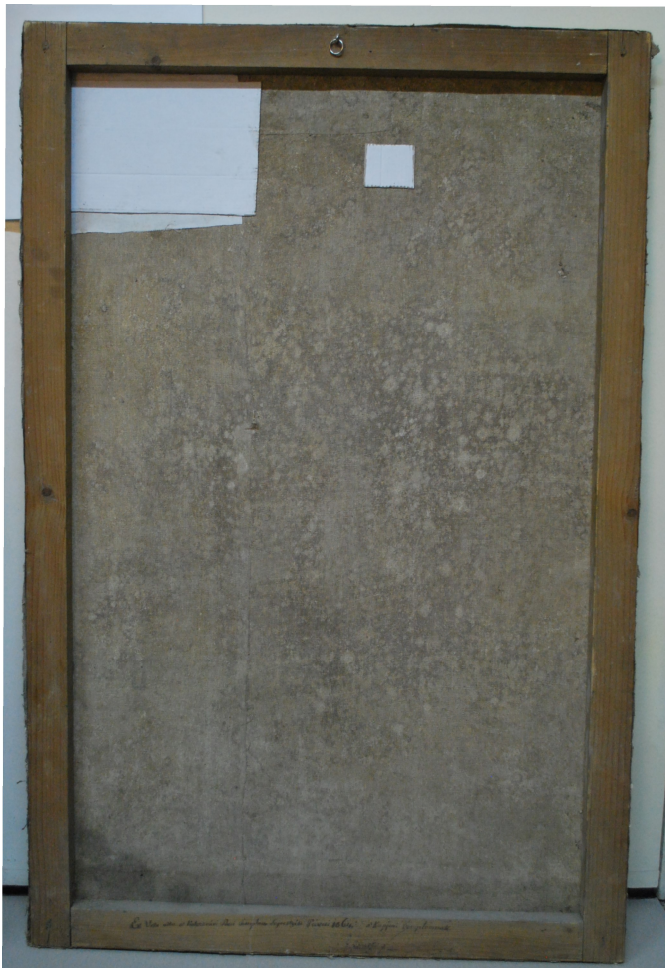
9. kép: A foltozott, penészes vászonhordozó
10. kép: Részlet a megcsonkított és keretre rögzített alsó ábrázolásról

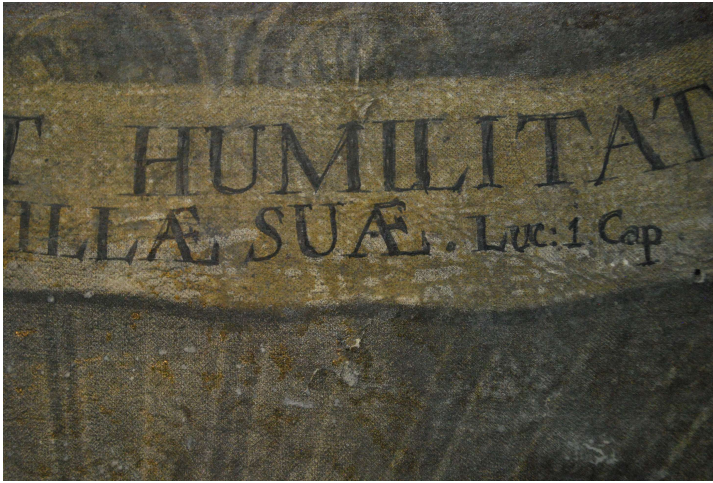
11. kép: A fekete tollal áthúzott címfelirat részlete

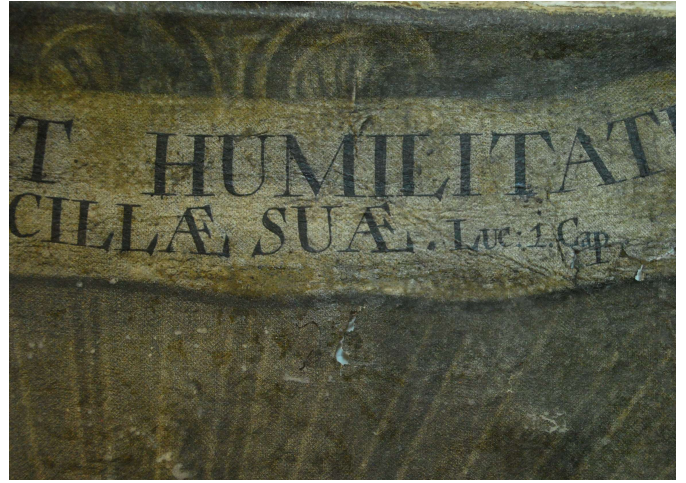
12. kép: A felirat-részlet a retus leoldása után

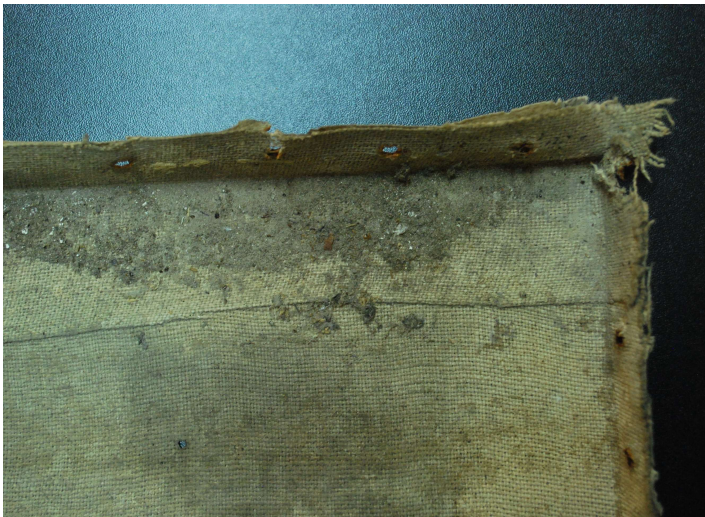
13. kép: Vastag kosz-és porréteg a kasírozott hátoldalon

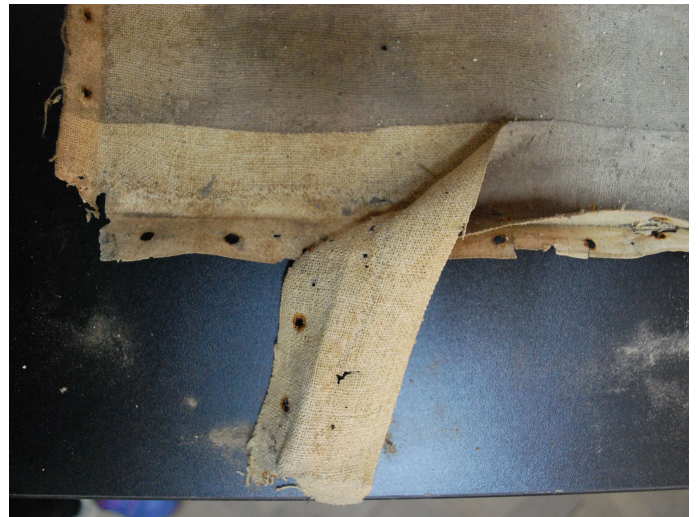
14. kép: A vászonhordozó leválasztása a metszetről

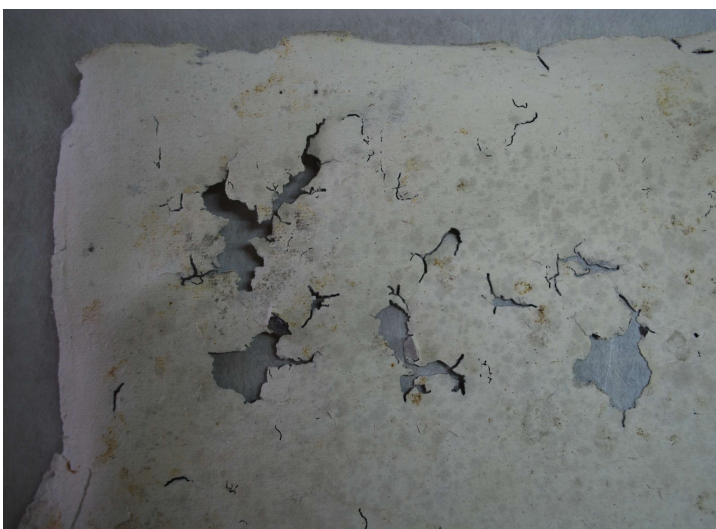
15. kép: Penész és rovarrágás okozta meggyengült, hiányos felületek (a nyomtatvány jobb felső sarka)

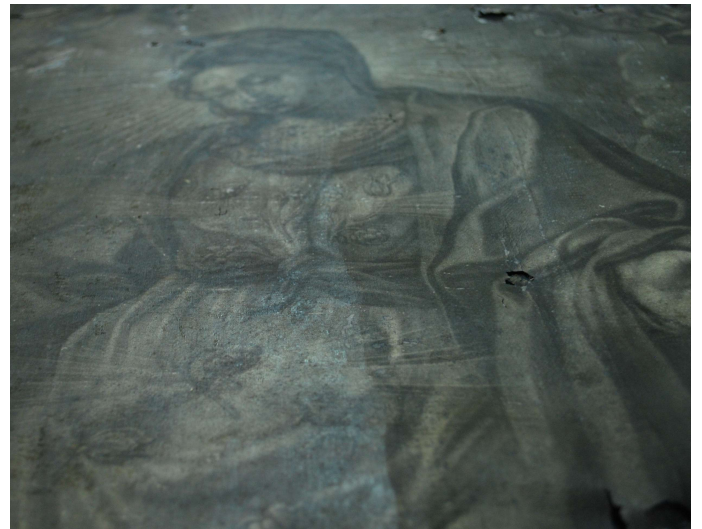
16. kép: A nyomtatvány félbetisztított állapotban, a géles áttörés közben

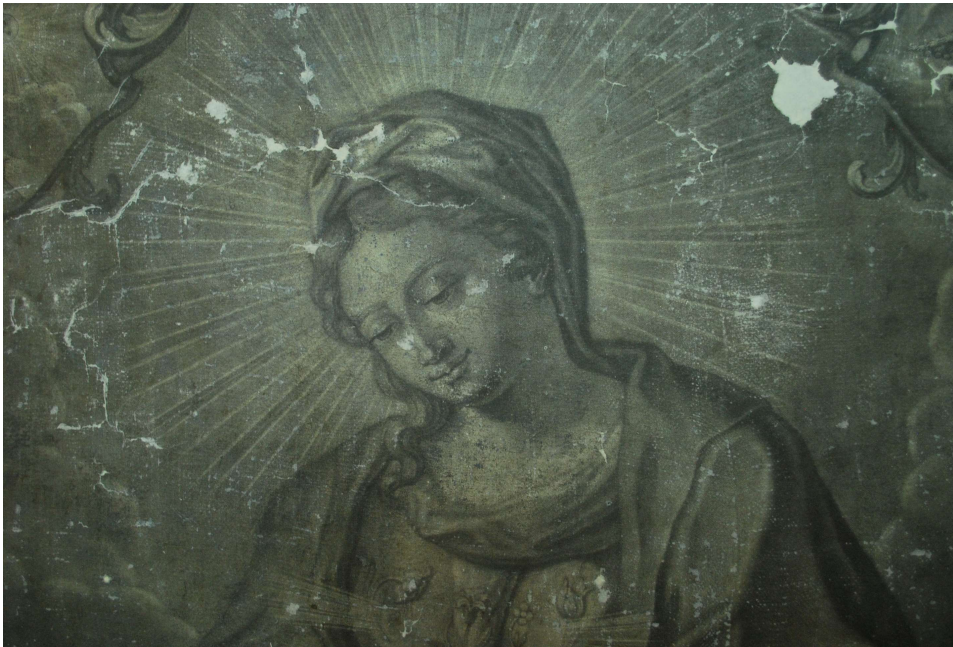
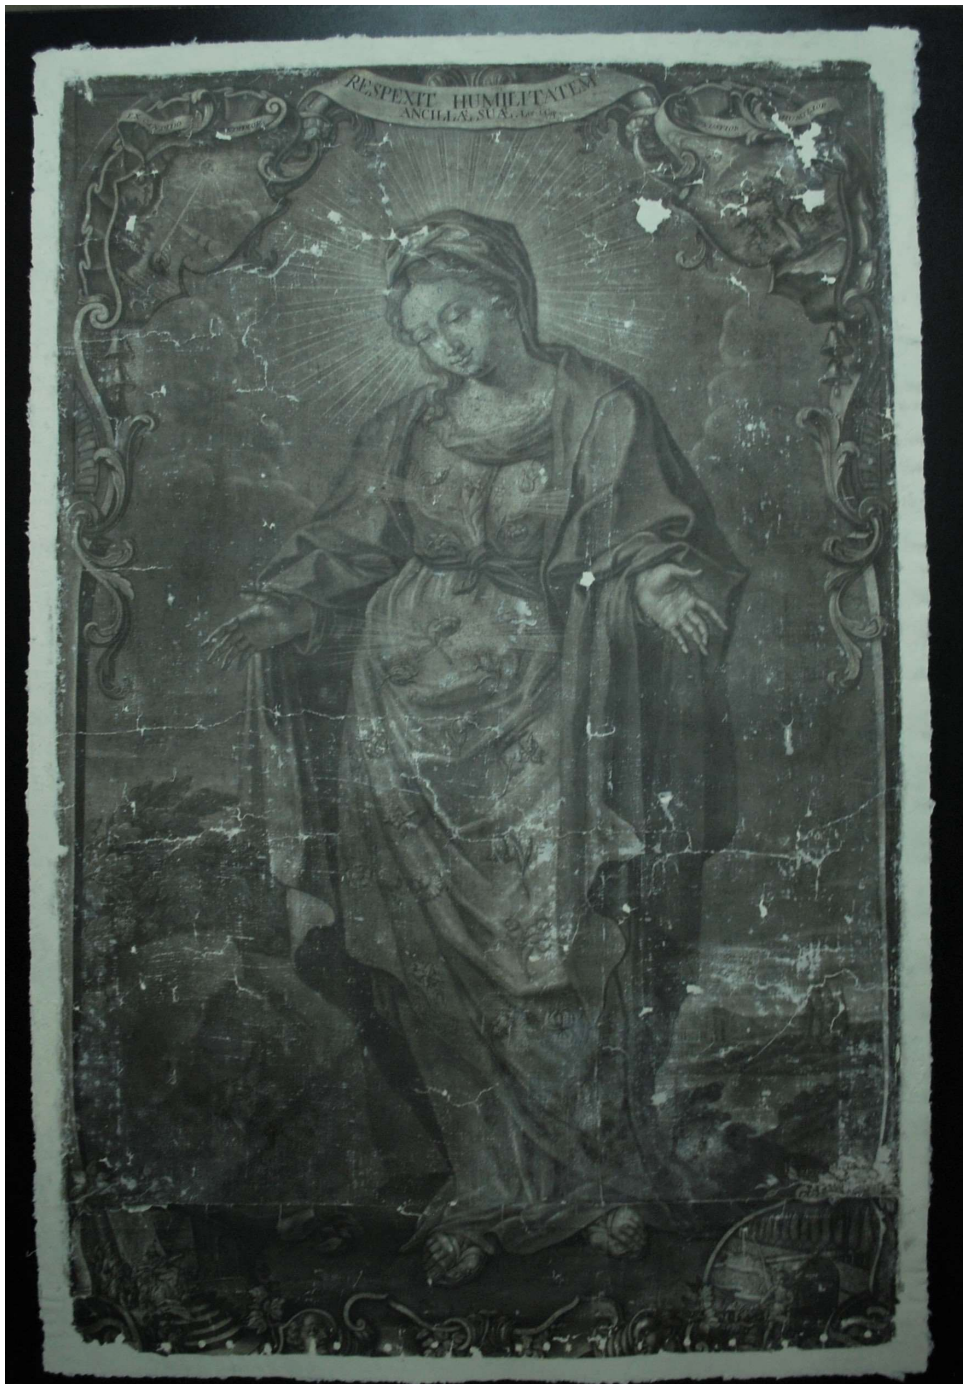
17-18. kép: A papírontással kiegészített állapot
