## Körösbánya, római katolikus templom

Jótanács Anyja kegyképmásolat és képkeret állagmegóvása-restaurálása

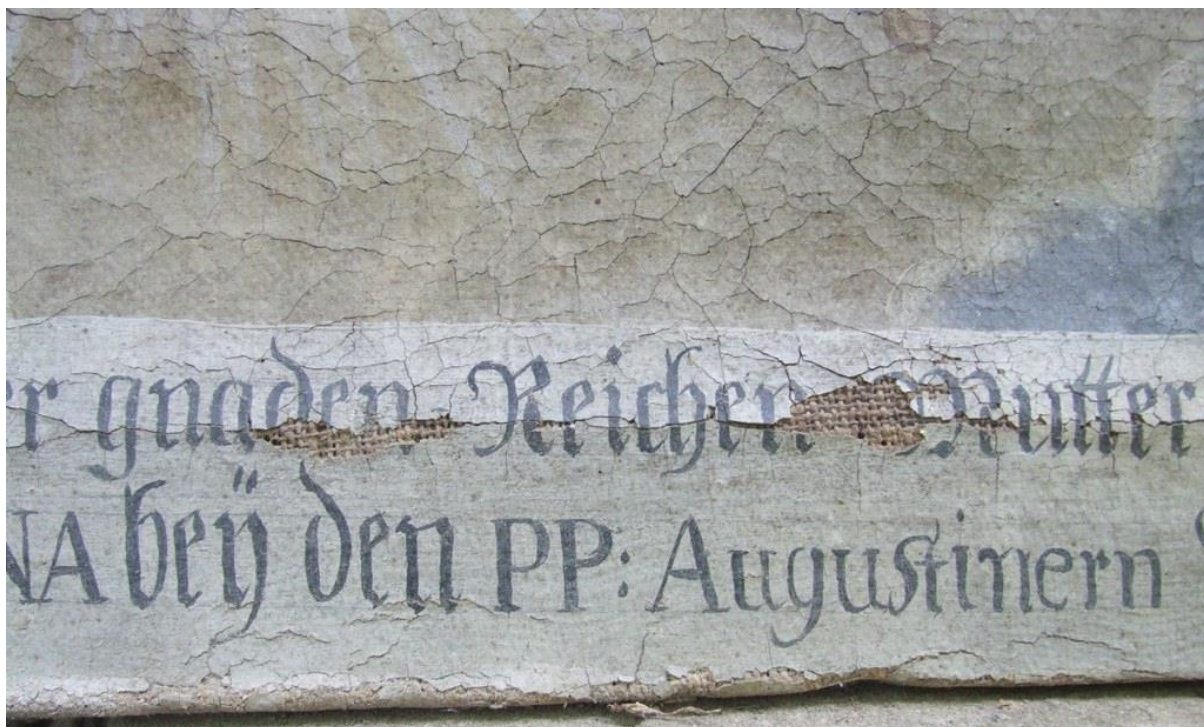
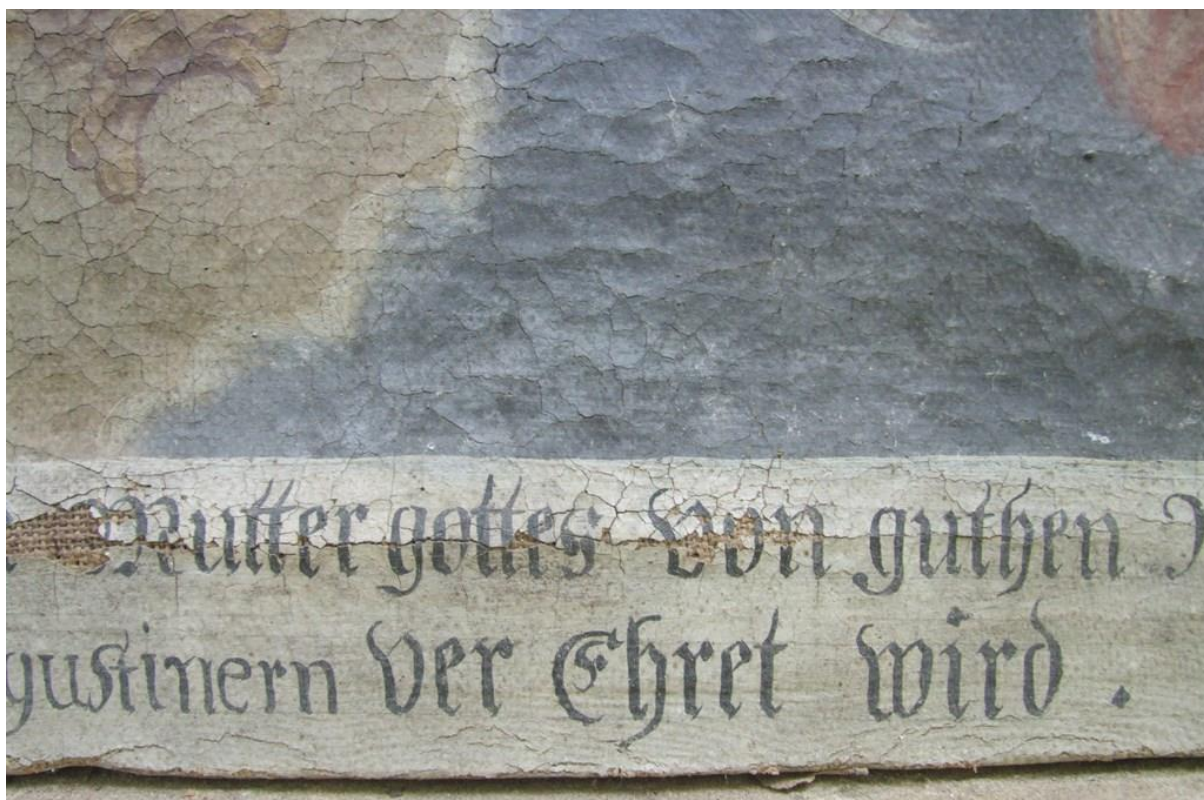
Részletek a festékréteg hiányairól

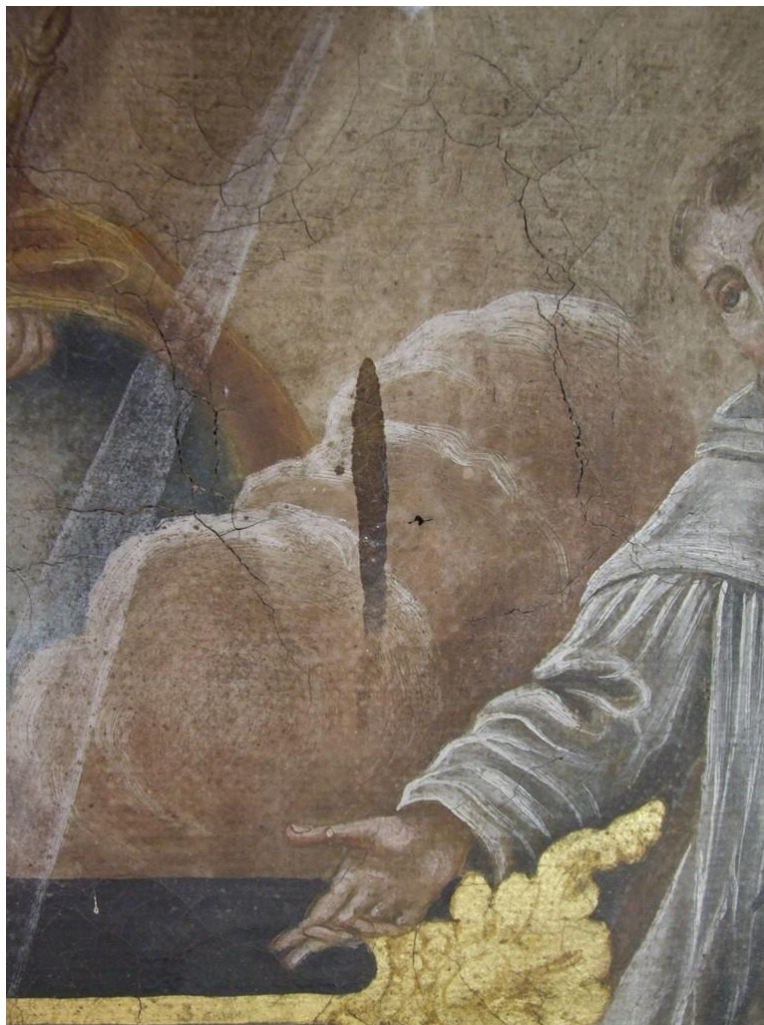
A vászonkép szennyezett felülete

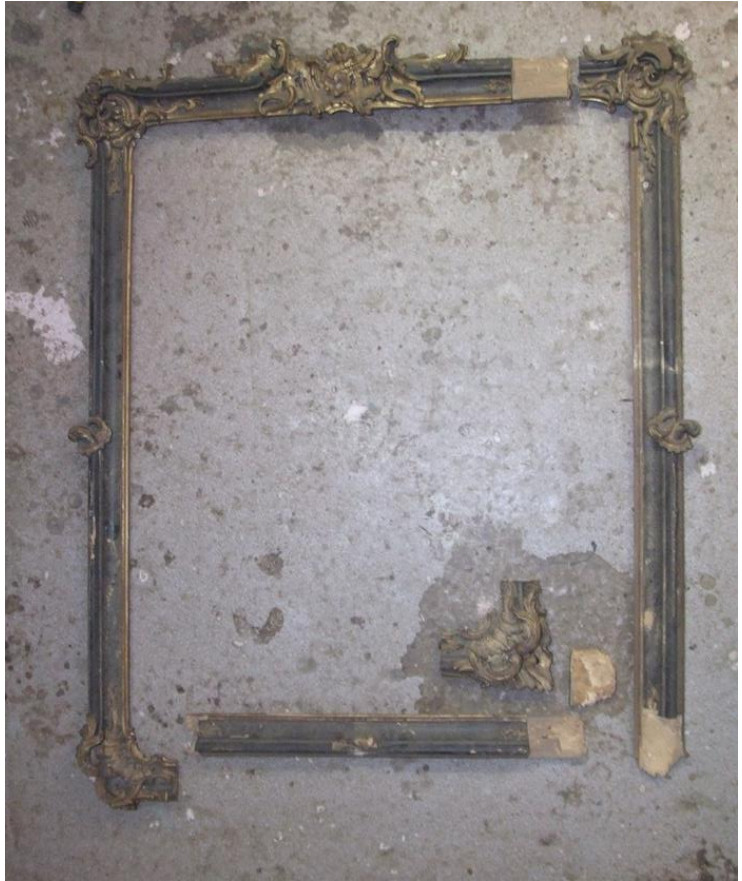
A darabokra szétesett képkkeret, restaurálás előtt

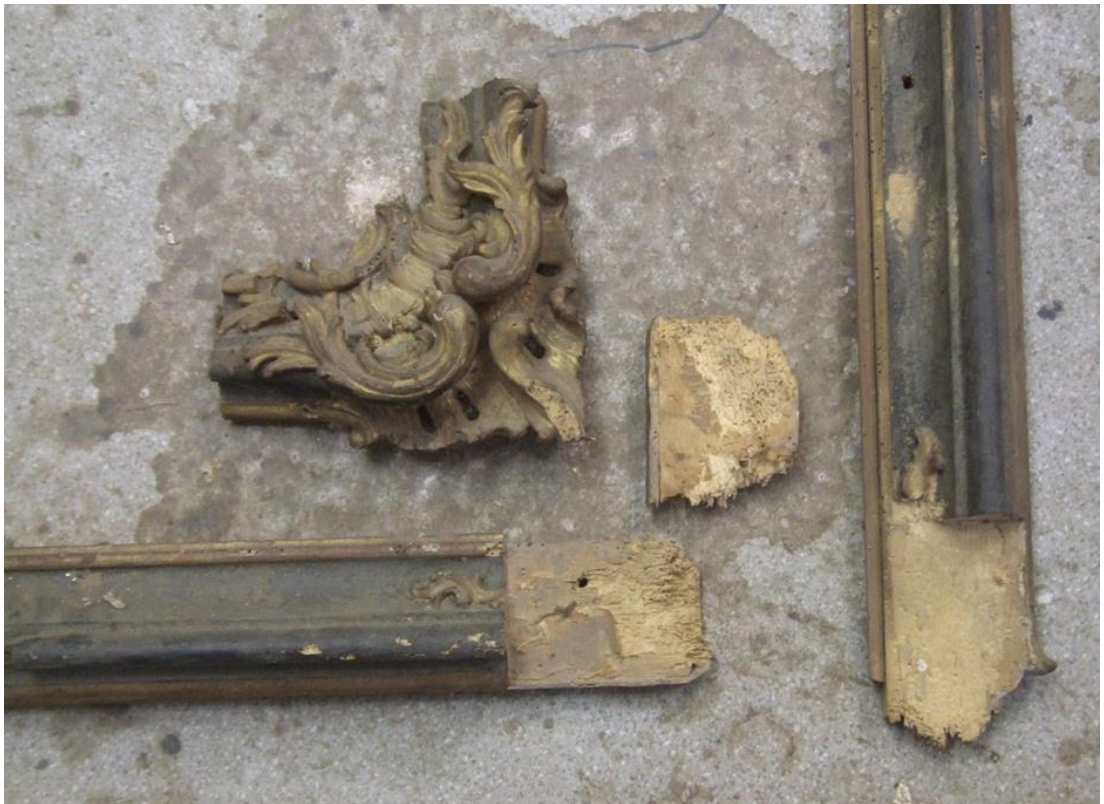
Erősen károsodott, szivacsossá vált faanyag

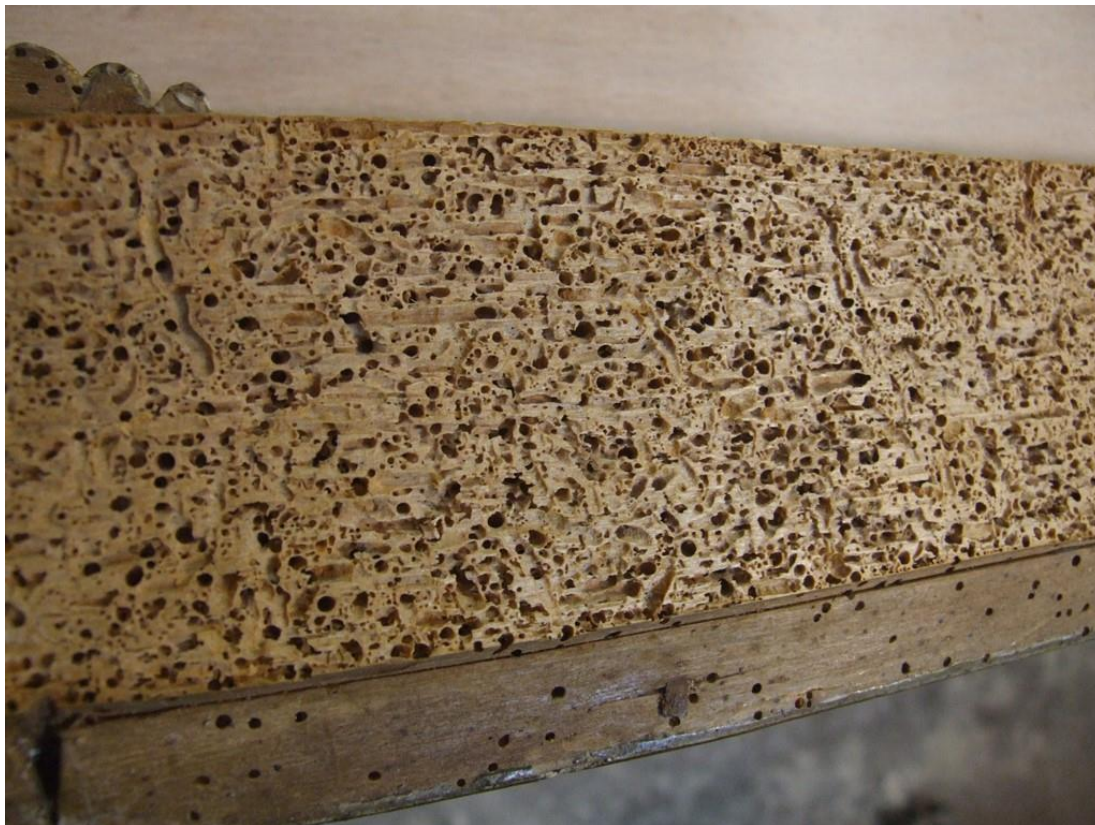
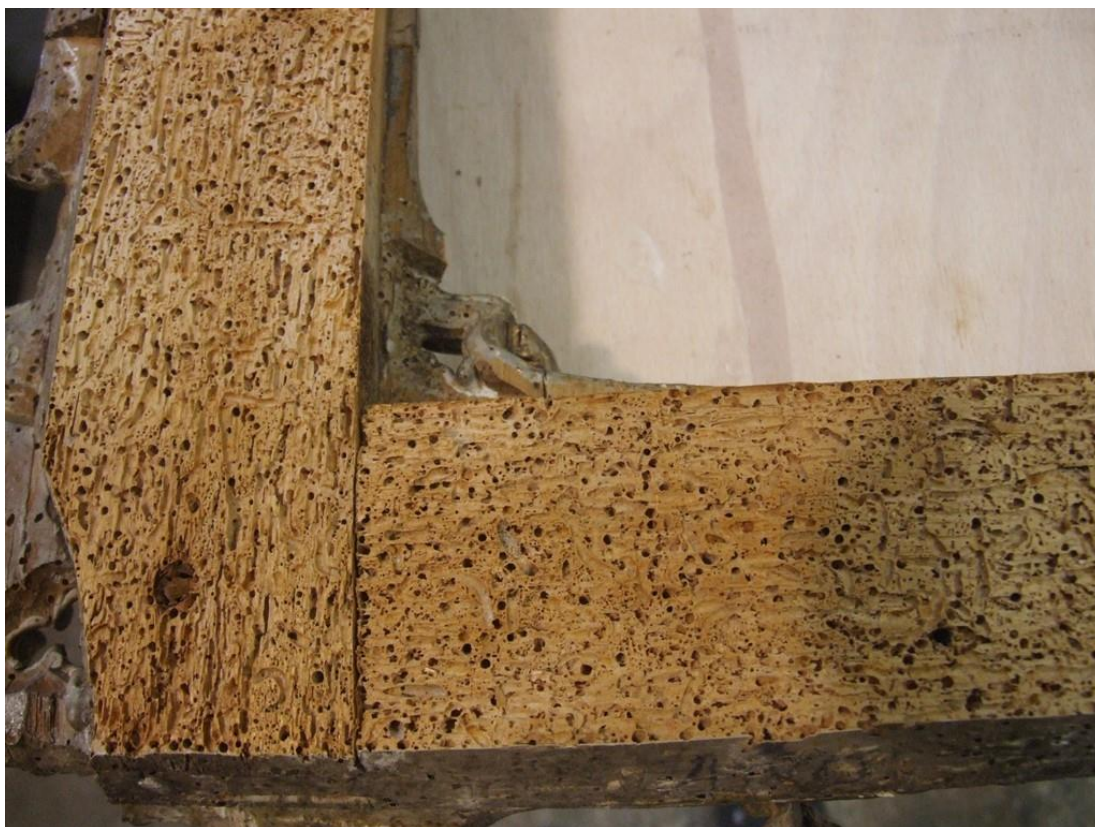
Részletek a keret hátoldaláról. A szivacsossá ragott faanyagot műgyantával szilárdítottuk.
