Tanulmányi út helyett

A Magyar Képzőművészeti Egyetem restaurátor hallgatóinak beszámolója az Ábel Alapítvány támogatásával létrejött felvidéki és erdélyi tanulmányútról.

Restaurálási tanulmányok.

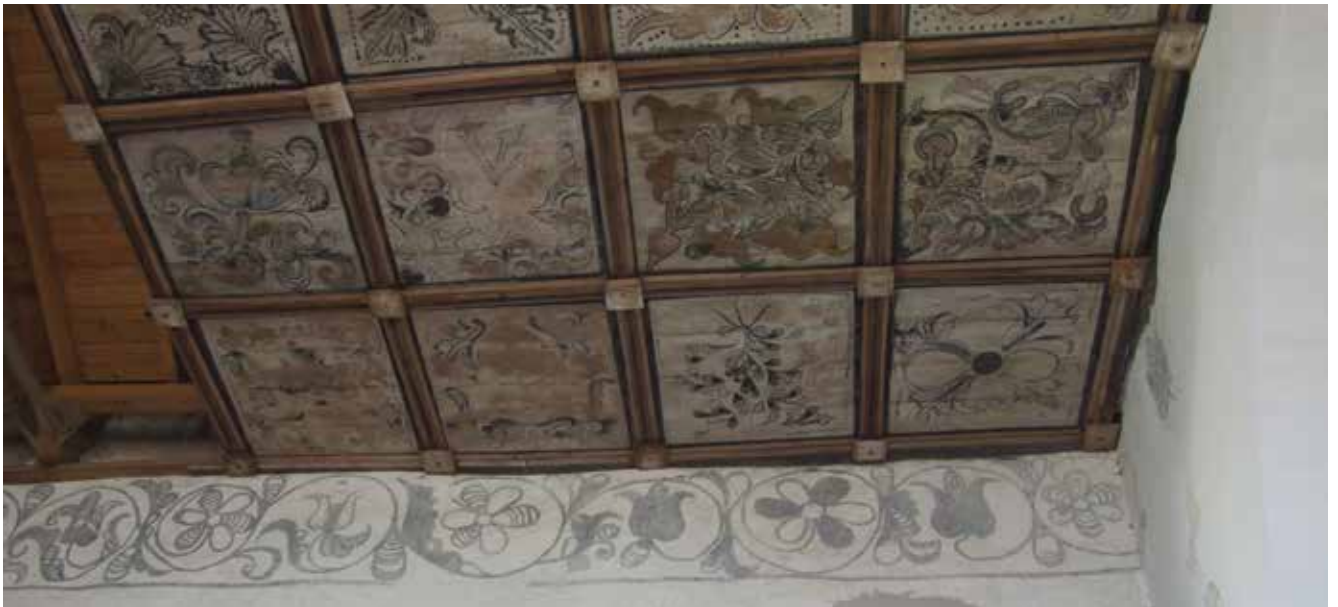
Részlet a festett kazettás mennyezetről és a mennyezetet kísérő festett frízetről

A templomban kiállított, restaurált kazettákon az osztólécek alá került és így védett, s épségben fennmaradt festés tárta fel előttünk az eredeti színvilágot és festésmódot.

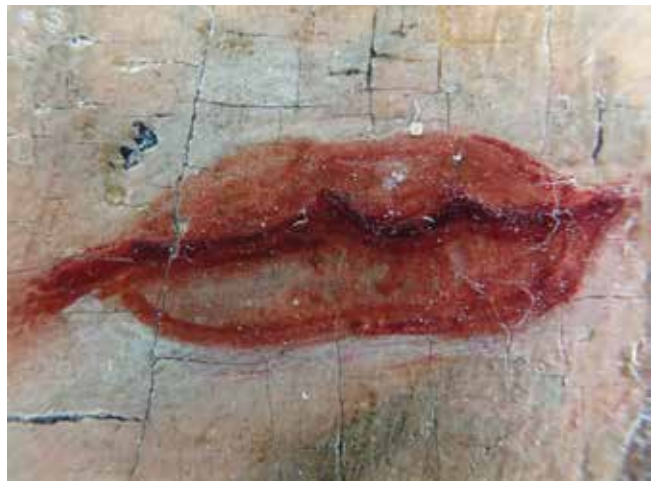
17. kép: Makrofotó az egyik figura szájáról. A száj szélessége két centiméternél kisebb. A száj fölött balra látható kis hiányok szabad szemmel alig láthatóak. A lepattozott festék alól az alárajz feketéje tűnik elő.

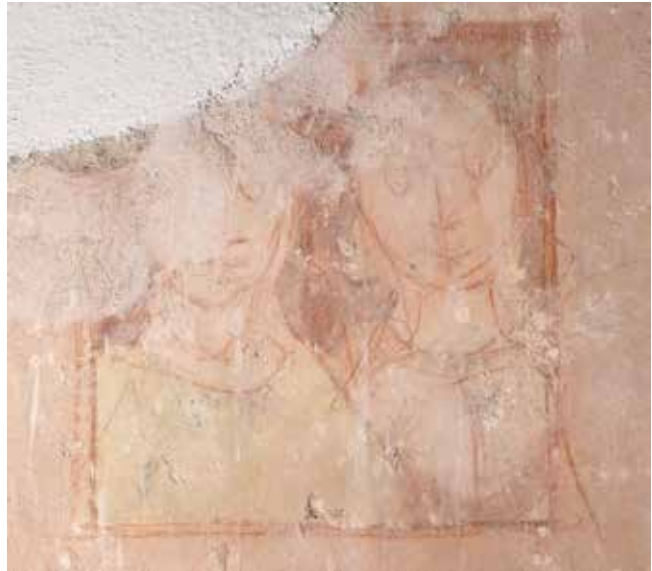
21. kép: Rózsaszín alapmeszelésen a vörös előrajz részben ecsettel, részben krétával elkészítve. A ruhákon zöld és kék festéknymok láthatók.

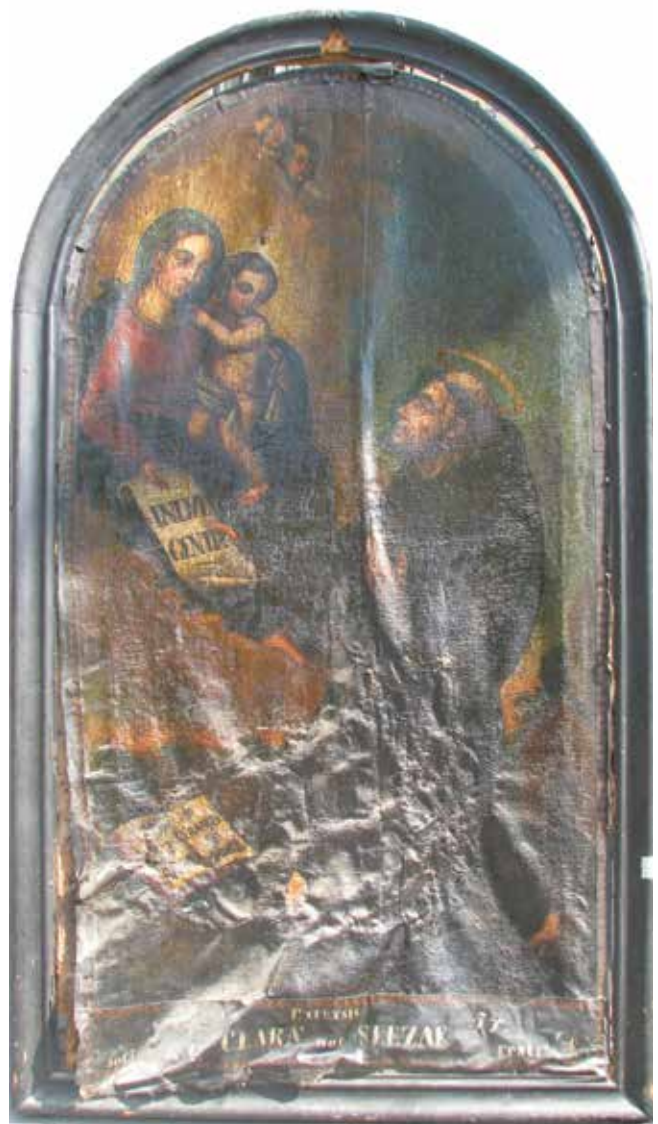
2. *Súrlófényes* felvétel

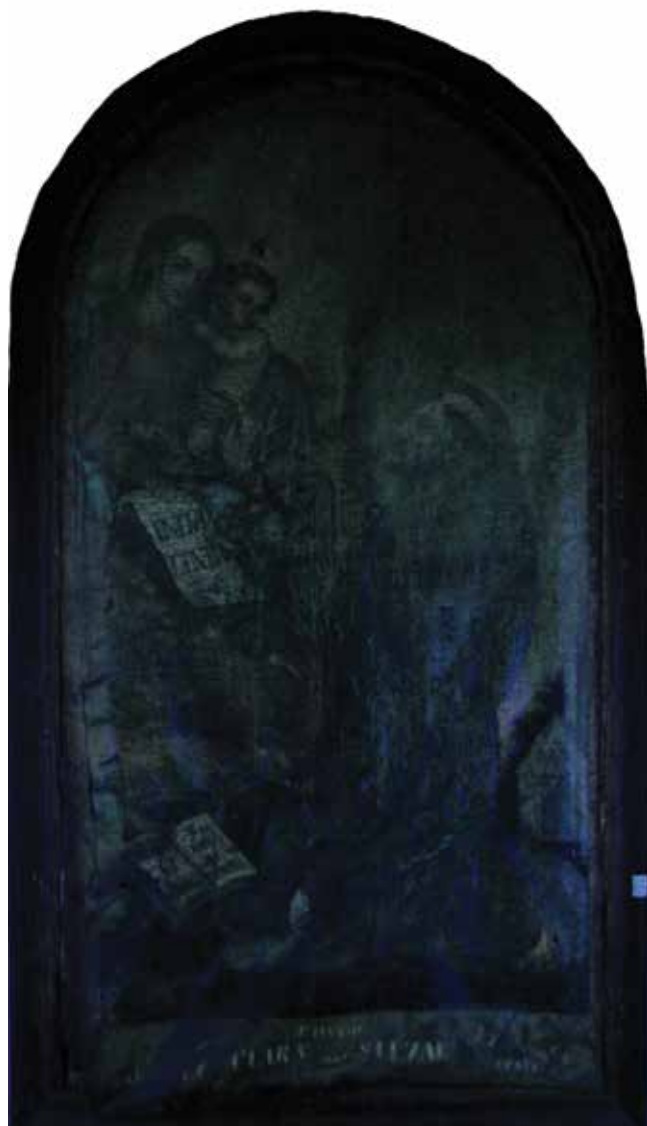
4. UV lumineszcens felvétel

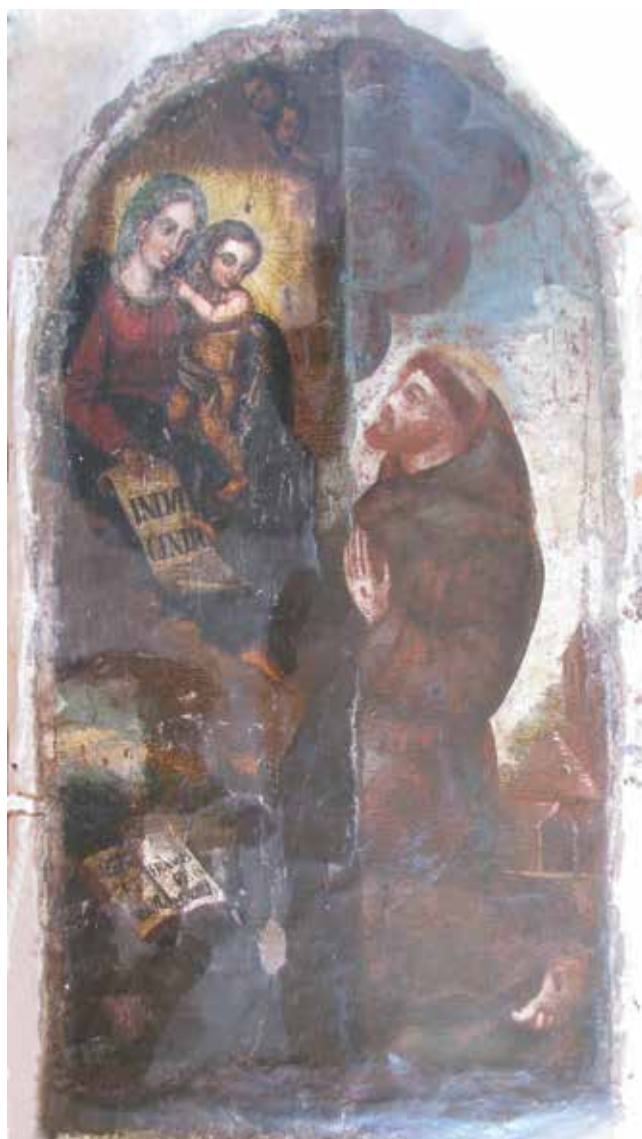
11. Félbetisztított állapot

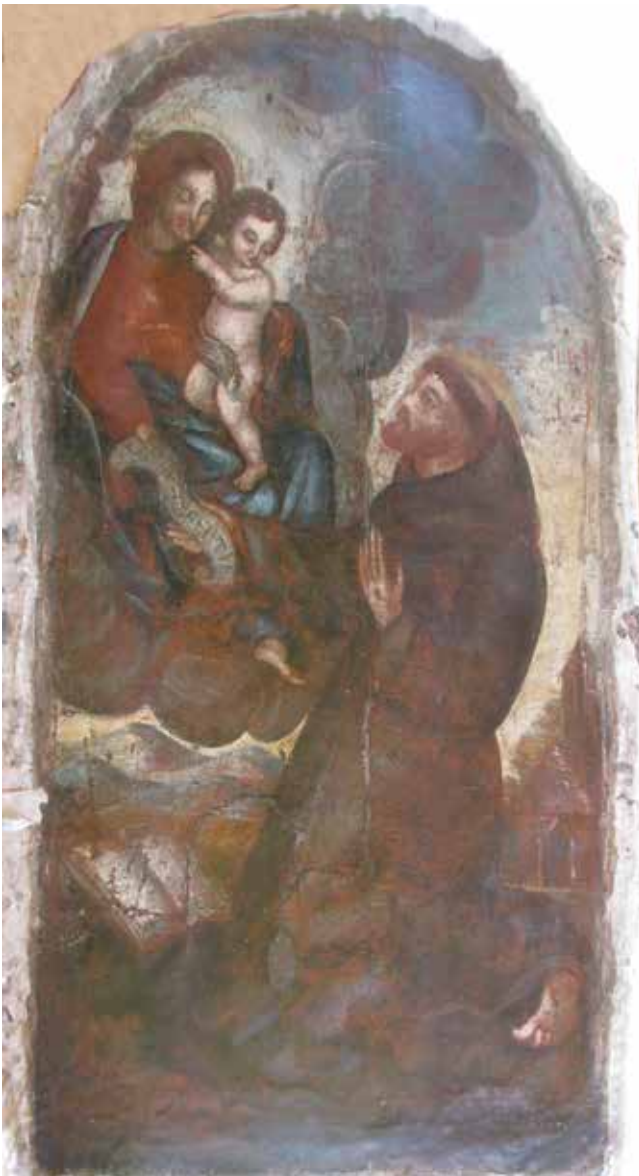
12. Feltárt állapot

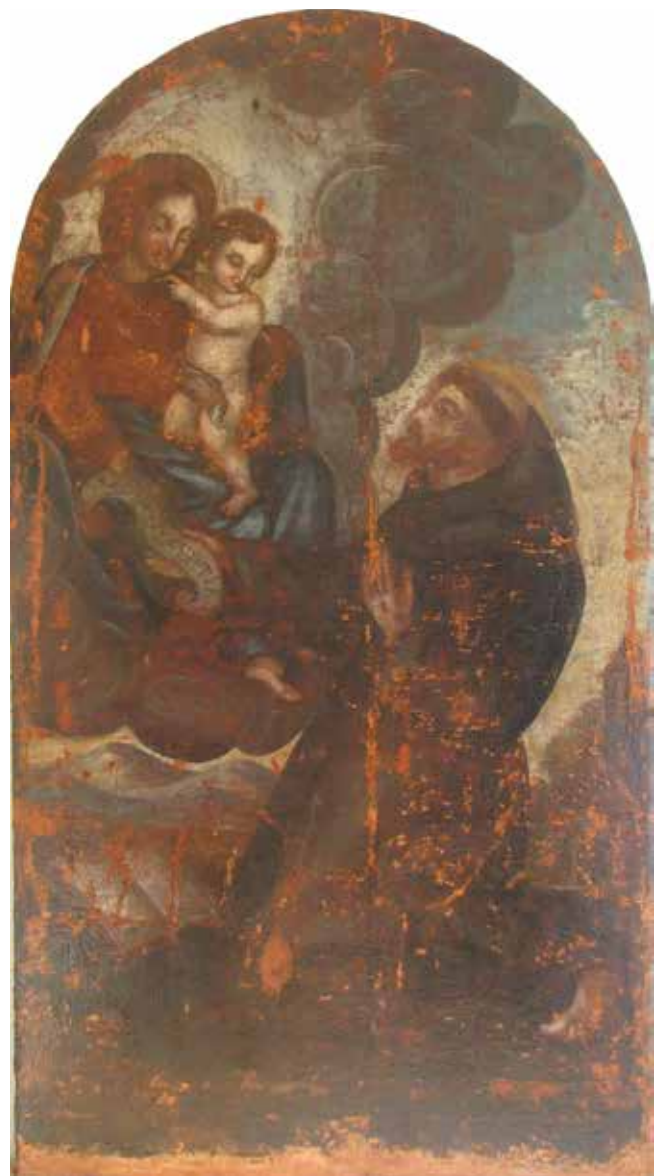
13. Kitömített állapot

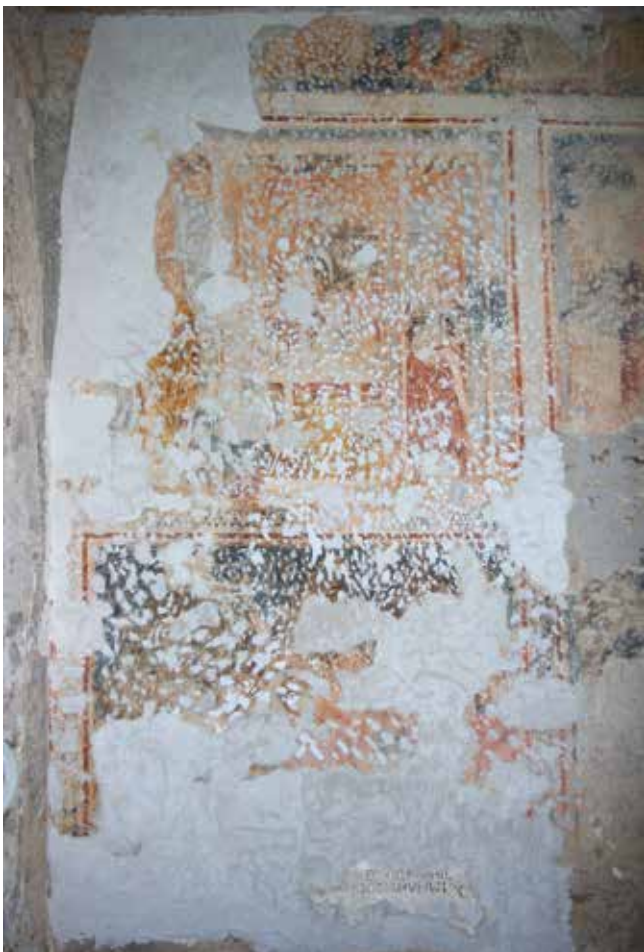
6. „Bemutató a templomban” és „Krisztus az Olajfák Hegyén” a szentély északi falán tömítés után

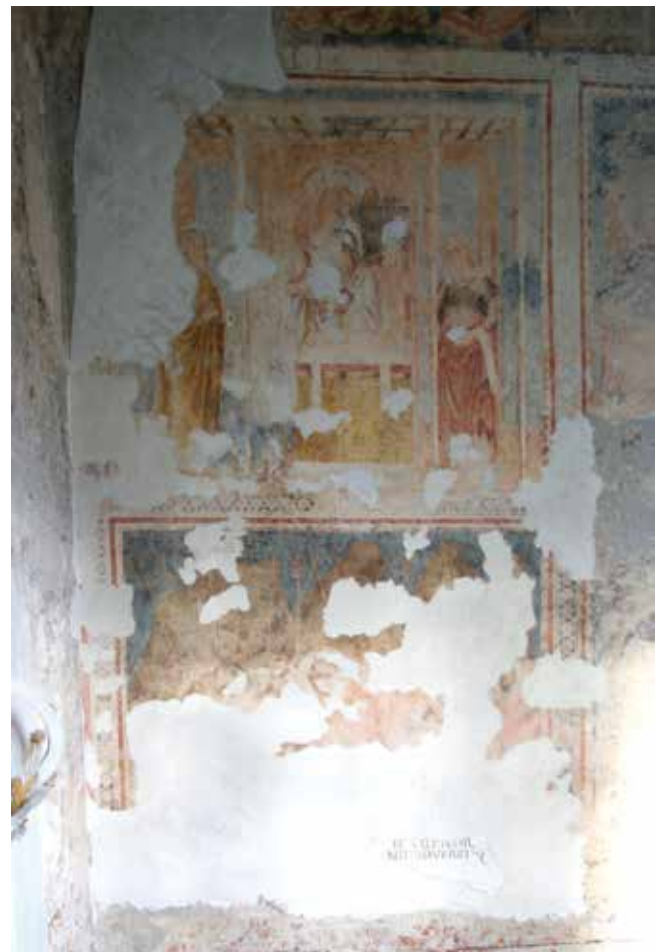
7. „Bemutató a templomban” és „Krisztus az Olajfák Hegyén” a szentély északi falán retusálás közben

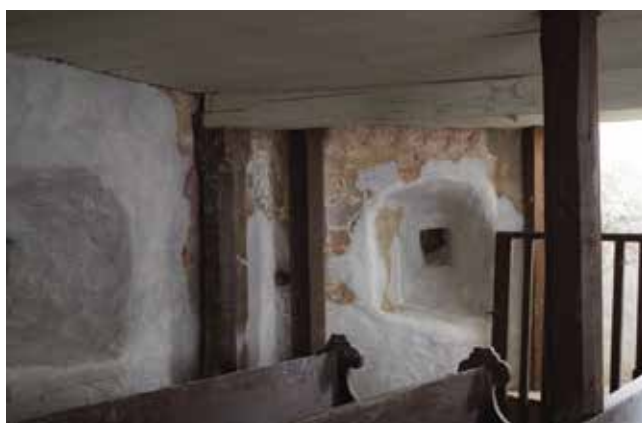
10. Rekonstruált lőrés 1558-ból. Az oszmán invázió elleni kétségbeesett védekezés emléke. A várost elpusztították. A templom 59 évig romosan állt, ezt követően újítták fel.

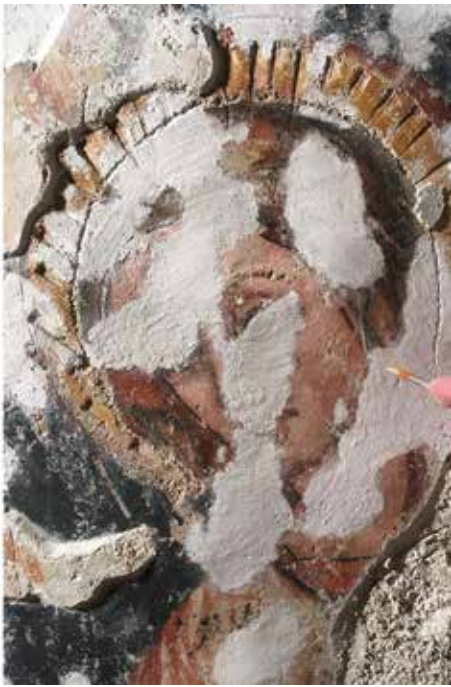
11. Alak a hajó keleti falán tömítés után.

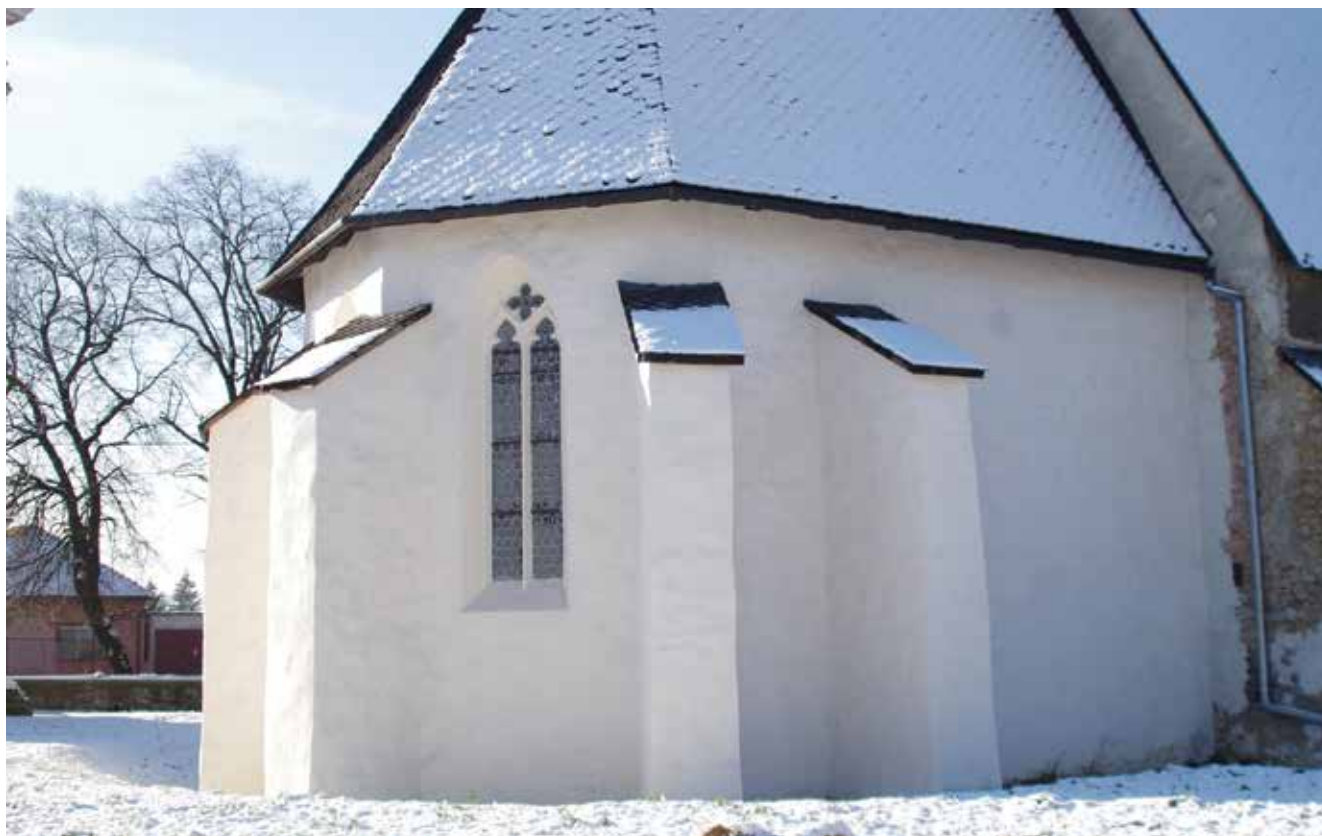
15. Szentély északi fala rekonstrukció után
